## INFORME DE ACTIVIDAD SESIÓN ÚNICA

<b>Fecha:</b> 13 de Octubre del 2025	<b>Comisión:</b> Comisión de Ordenamiento Territorial, Reducción de Riesgos y Seguridad Ciudadana
<b>Responsable:</b> Luis Colombo Moreira Macías - VICEPRESIDENTE

**INFORME DE ACTIVIDAD**  
**SESIÓN ÚNICA**

<b>Fecha:</b> 23 de Octubre del 2025	<b>Comisión:</b> Comisión de Ordenamiento Territorial, Reducción de Riesgos y Seguridad Ciudadana
<b>Responsable:</b> Luis Colombo Moreira Macías - VICEPRESIDENTE

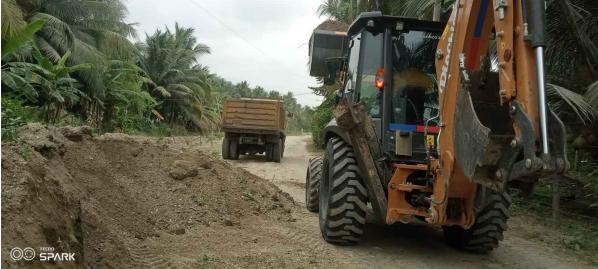
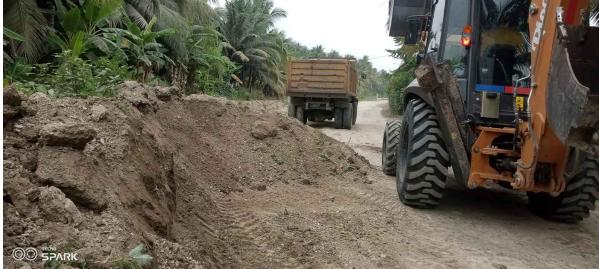
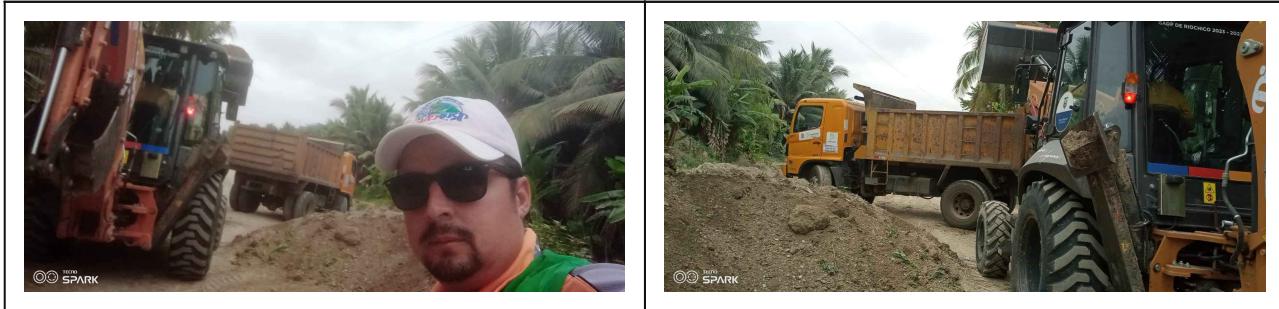
<b>1. Actividad desarrollada:</b>	<b>Carga Horaria:</b> 3 horas
<b>Actividad</b>	Acceso de vialidad en la Comunidad Quebrada de Morales
<b>Objetivos</b>	
<b>Metas / Alcances</b>

<b>2. Desarrollo Actividad:</b>
En cumplimiento de las actividades planificadas por la Comisión de Vialidad del GAD Parroquial, se realizó la intervención en la comunidad de Quebrada Grande de Morales, con el objetivo de mejorar el acceso vehicular y peatonal hacia la zona.
Gracias al apoyo y disponibilidad de la maquinaria del GAD Parroquial, se ejecutaron labores de acondicionamiento y rehabilitación del camino de ingreso, lo que permitió restablecer la accesibilidad para los moradores de la comunidad.
Durante la jornada se efectuaron los siguientes trabajos:
<p>Limpieza y despeje del camino.</p> <p>Nivelación del terreno.</p> <p>Mejoramiento del tramo principal de acceso.</p> <p>La comunidad manifestó su satisfacción por las obras realizadas y agradeció el respaldo brindado por el GAD Parroquial, destacando el impacto positivo que estas acciones generan en su movilidad y calidad de vida.</p>
